## Разбираем колесную часть ХАБа

## **Колесная часть, отремонтированная, в подсобранном виде**

## Как попытаться отремонтировать ХАБ.

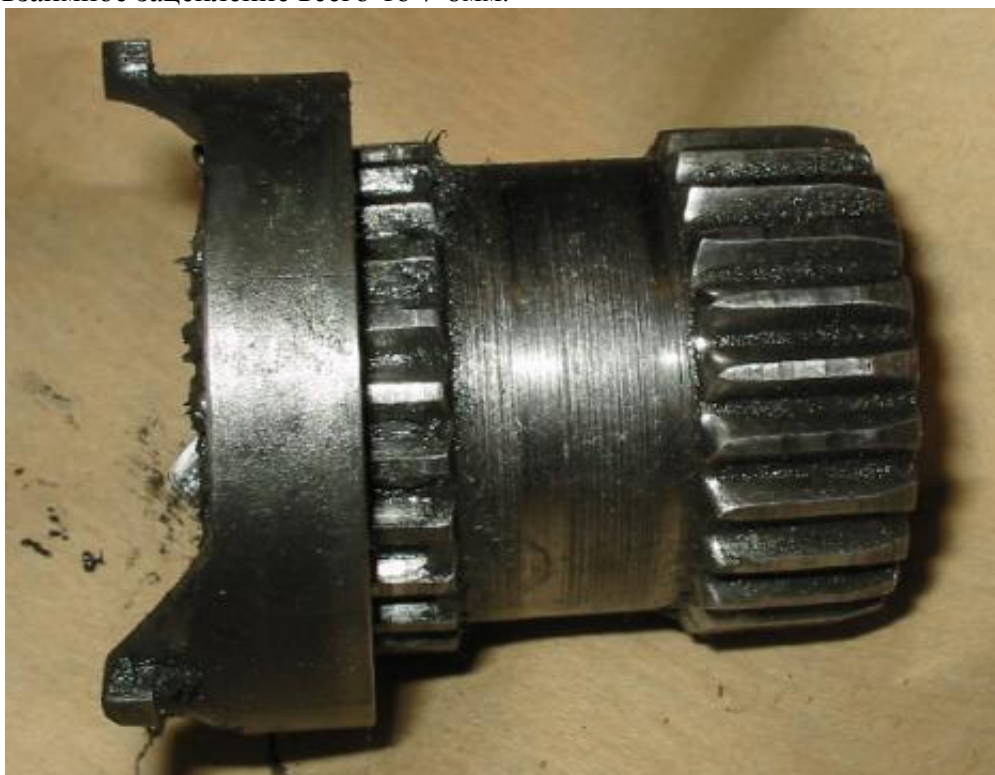
Вынимаем шестерню, назовем ее №04 - неподвижная, хотя она и крутится на подшипнике, одетая на шлицы полуоси моста. На правом ряду зубьев, на вершинках зубьев, видны следы контакта от подвижной шестерни, при зацеплении. Вершинки зубьев подношены, при общей изношенности, зацепление проходит не четко. На самих зубьях виден след контакта между двумя шестеренками, взаимное зацепление всего-то 7-8мм.

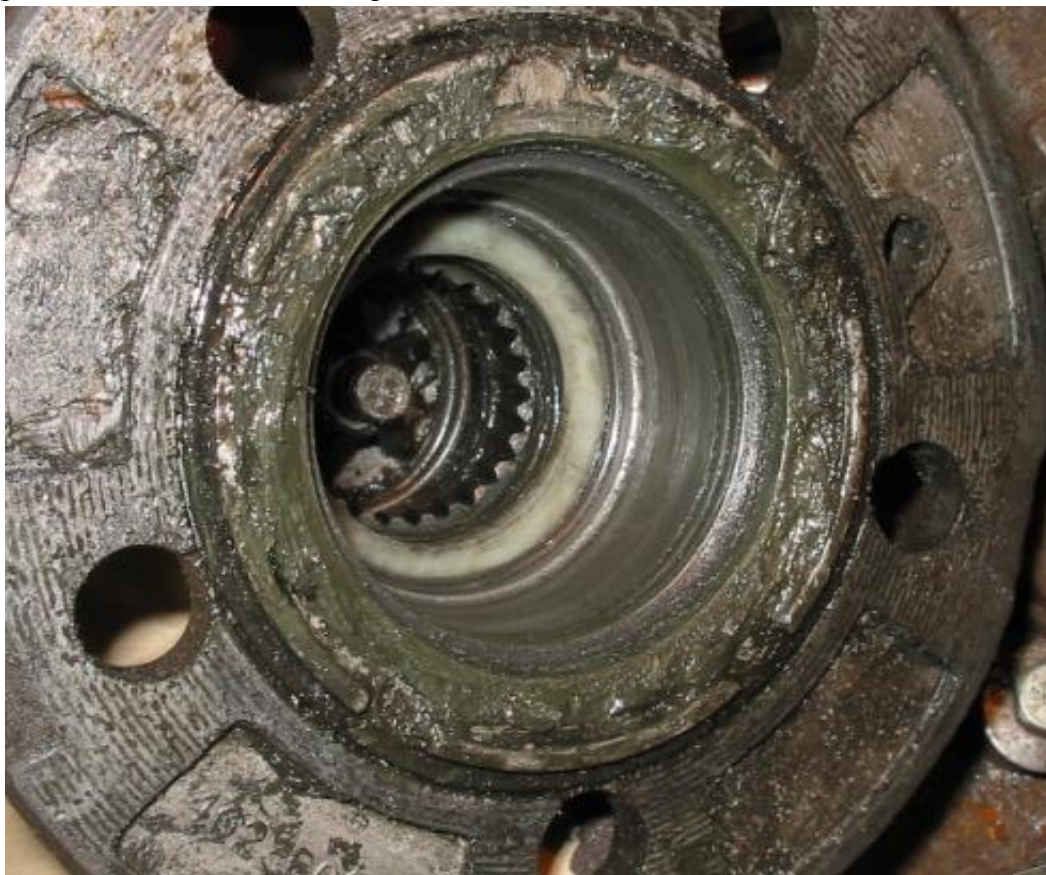
Внутренний вид колесной части без шестеренки № 04. Видна широкая белая, упорная, она же выжимная, шайба. Изготовлена заново, т.к. старая треснула пополам, и ХАБ фактически внутри развалился, естественно перестав включаться. Под белой шайбой видна подвижная шестерня ХАБа.

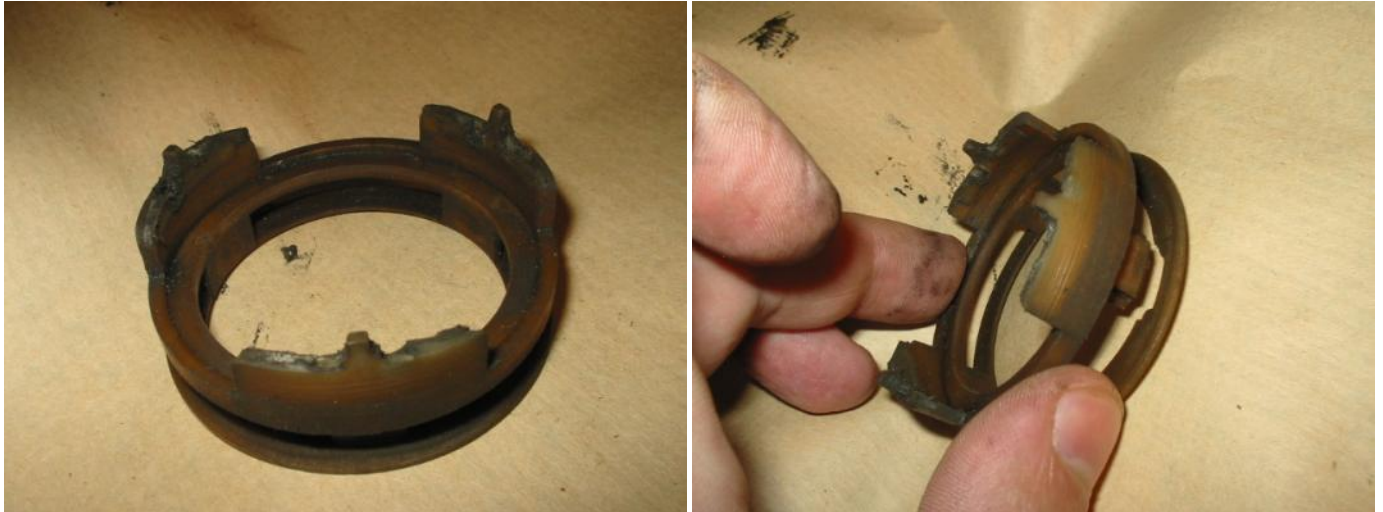
Левой картинке - пластиковая деталь, видно разрушение, фатальный износ и глубокие ямки, выбитые выжимной, (рогатой) шайбой колесной части. Первопричина, скорее всего, в разбитых крестовинах полуосей моста. На правой картинке эта же деталь, видно, что износившись до предела, опорная часть откололась от основной детали. Регулировочные шайбы изготовлены заново, толщиной по 1мм. Изготовлено заново из капролона, с учетом износа сопрягающихся деталей, внешний диаметр сделан немного побольше.

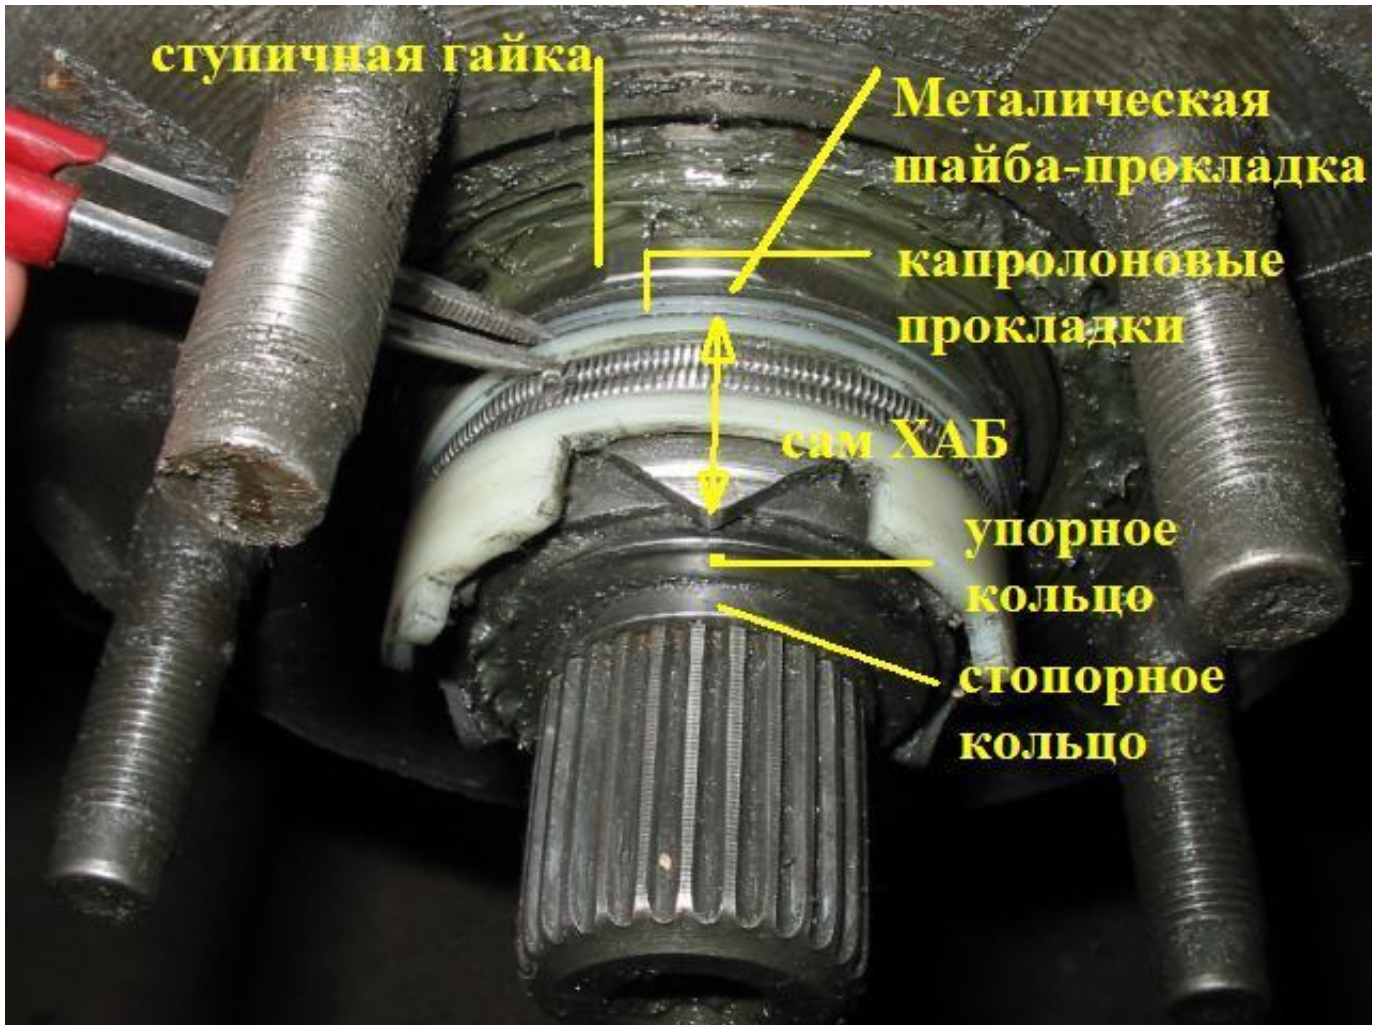
пинцетом указана увеличенный до 2-х мм толщина опорной части, которая прилегает через регулировочные шайбы к ступичной гайке. Для нормальной работы ХАБа, важно, чтобы ступичная часть была выдвинута до упора наружу, т.е. до упорного кольца и зазор между ХАБом и ступичной гайкой был минимальный, для этого ставим «капролоновые прокладки», они же регулировочные шайбы.

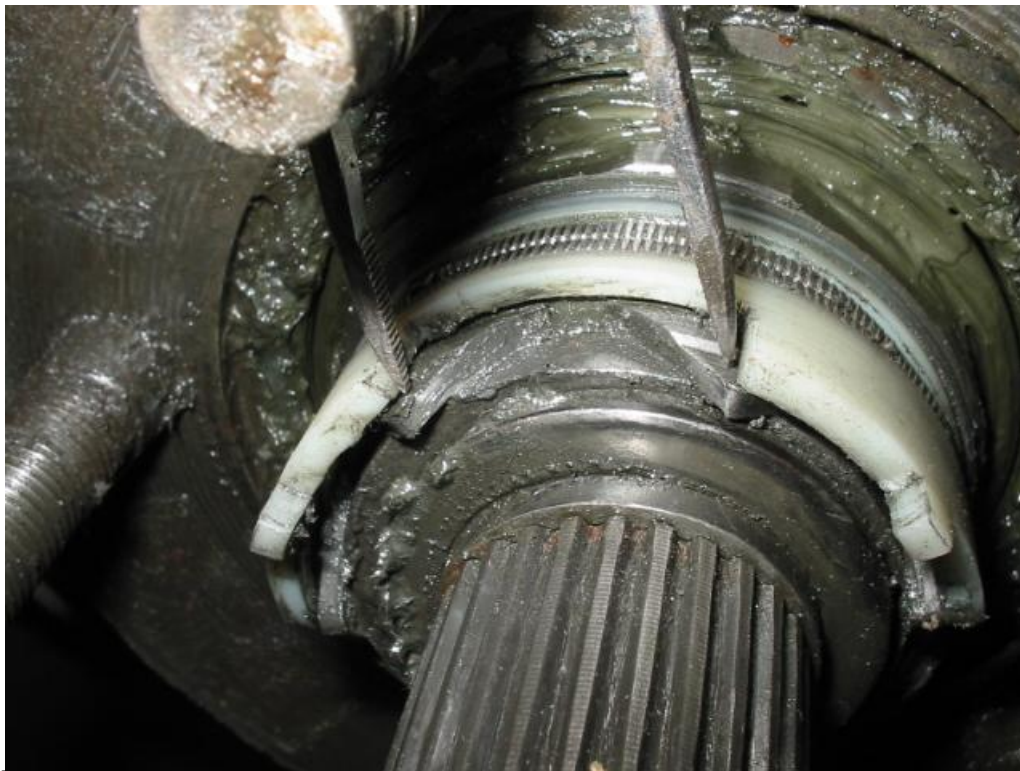
Вершинки металлической гребенки, указанные пинцетом - изношены. От их высоты зависит величина хода механизма включения. Хода может немного не хватить для выбирания свободного хода между подвижной шестерней и неподвижно, колесной части и надежного зацепления. Для минимизации сводного хода между шестернями, колесной части, изготовлена новая упорная шайба, толщина подобрана эмпирическим путем. Собираем колесную часть ХАБа полностью, крутим шестерню - не крутится, разбираем, подшлифовываем плоскость шайбы, собираем, крутим - не крутится.... Так 4 раза, пока шестеренка не закрутилась свободно. На левой картинке, для сравнения, между подвижной рогатой частью и новой шайбой сунута старая. Разница в толщине почти в два раза.

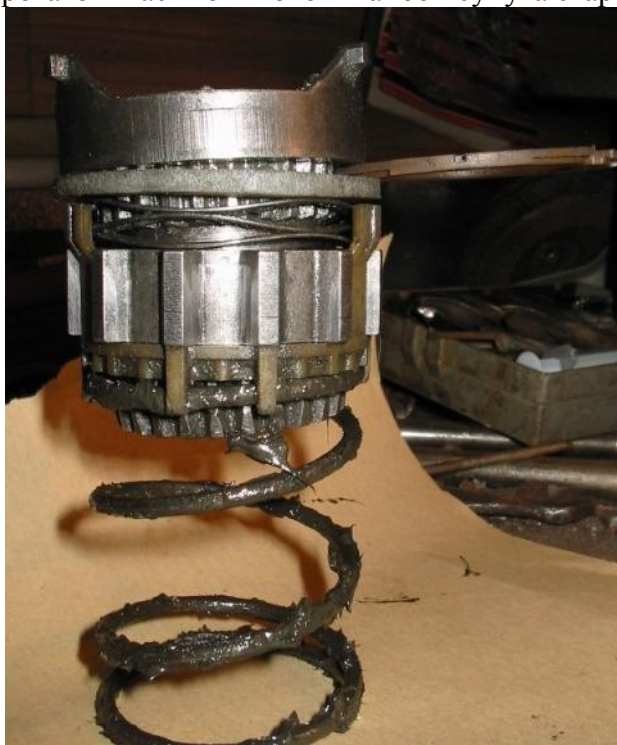
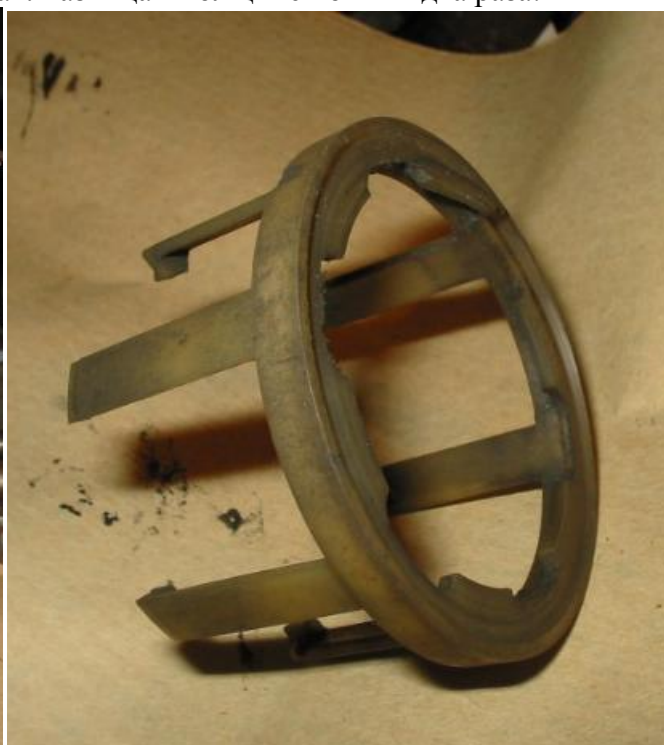
На правой картинке, старая деталь от колесной части левого ХАБа. Конструкция немного иная, но суть та же. Виден критический износ по плоскости, некоторые детальки раскололись. Изготовлена из капролона новая
