## Разбираем колесную часть ХАБа

## Колесная часть, отремонтированная, в подсобранном виде

## Как попытаться отремонтировать ХАБ.

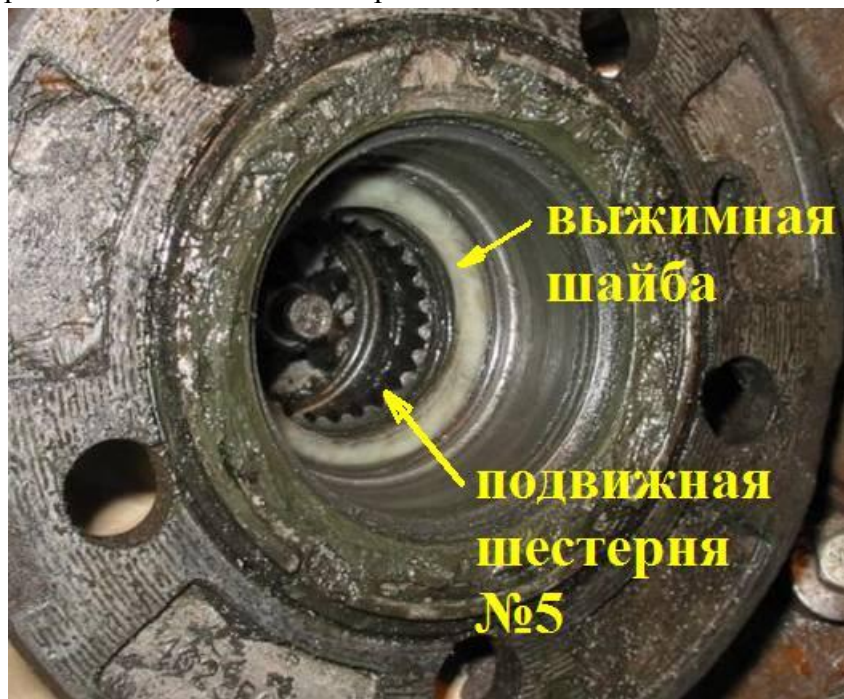
Внутренний вид колесной части без шестеренки № 04. Видна широкая белая, упорная, она же выжимная, шайба. Изготовлена заново, т.к. старая треснула пополам, и ХАБ фактически внутри развалился, естественно перестав включаться. Под белой шайбой видна подвижная шестерня ХАБа.

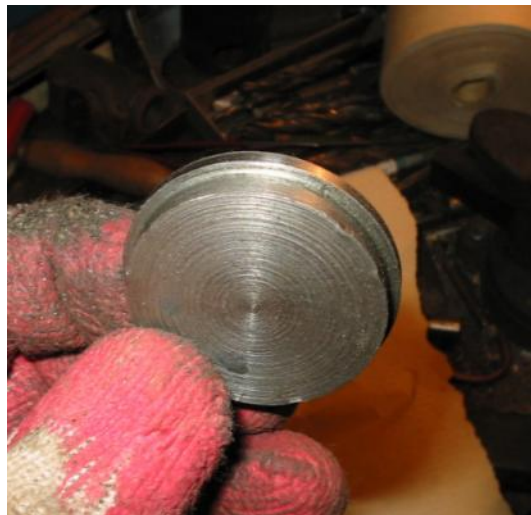
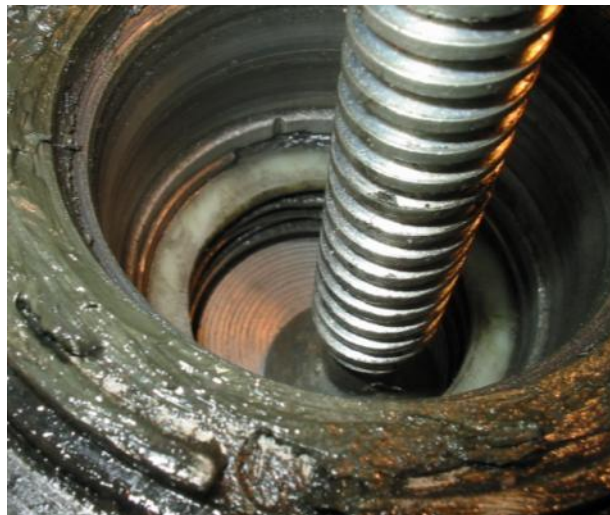
Моя приспособа для выжимания нижней пружины при разборке ХАБа

«Приспособа» должна нажать на подвижную шестерню №5. Вкладываем внутрь приспособу и струбиной выжимаем нижнюю пружину ХАБа до освобождения кольцевой пружинки-фиксатора, которая стоит над белой шайбой, фиксируя всю конструкцию в сборе. Выбить пружинку из кольцевой проточки любыми подручными средствами, например тонкой отверткой

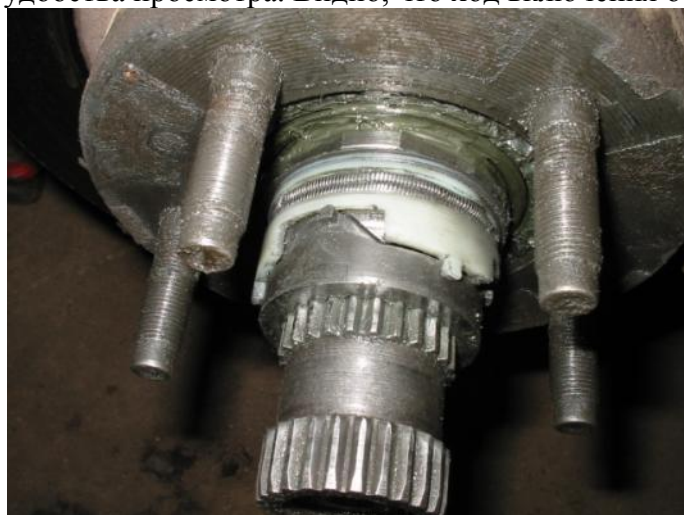
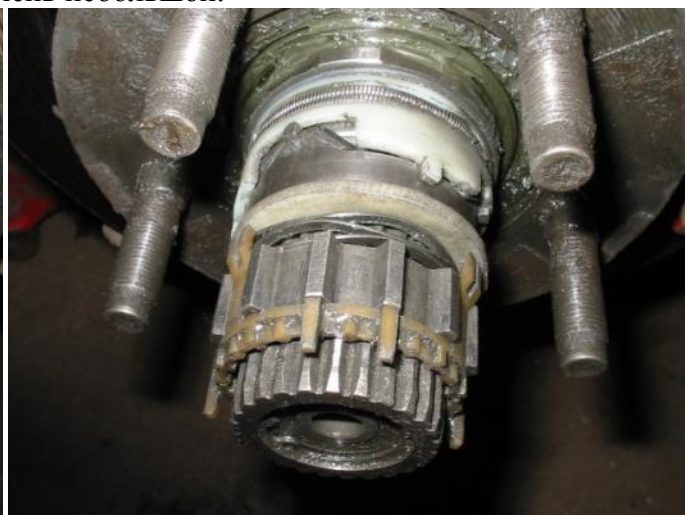
ХАБ ВЫКЛЮЧЕН

На полуось переднего моста надеты внутренности колесной части. Дано в двух видах, для удобства просмотра. Видно, что ход включения очень небольшой.

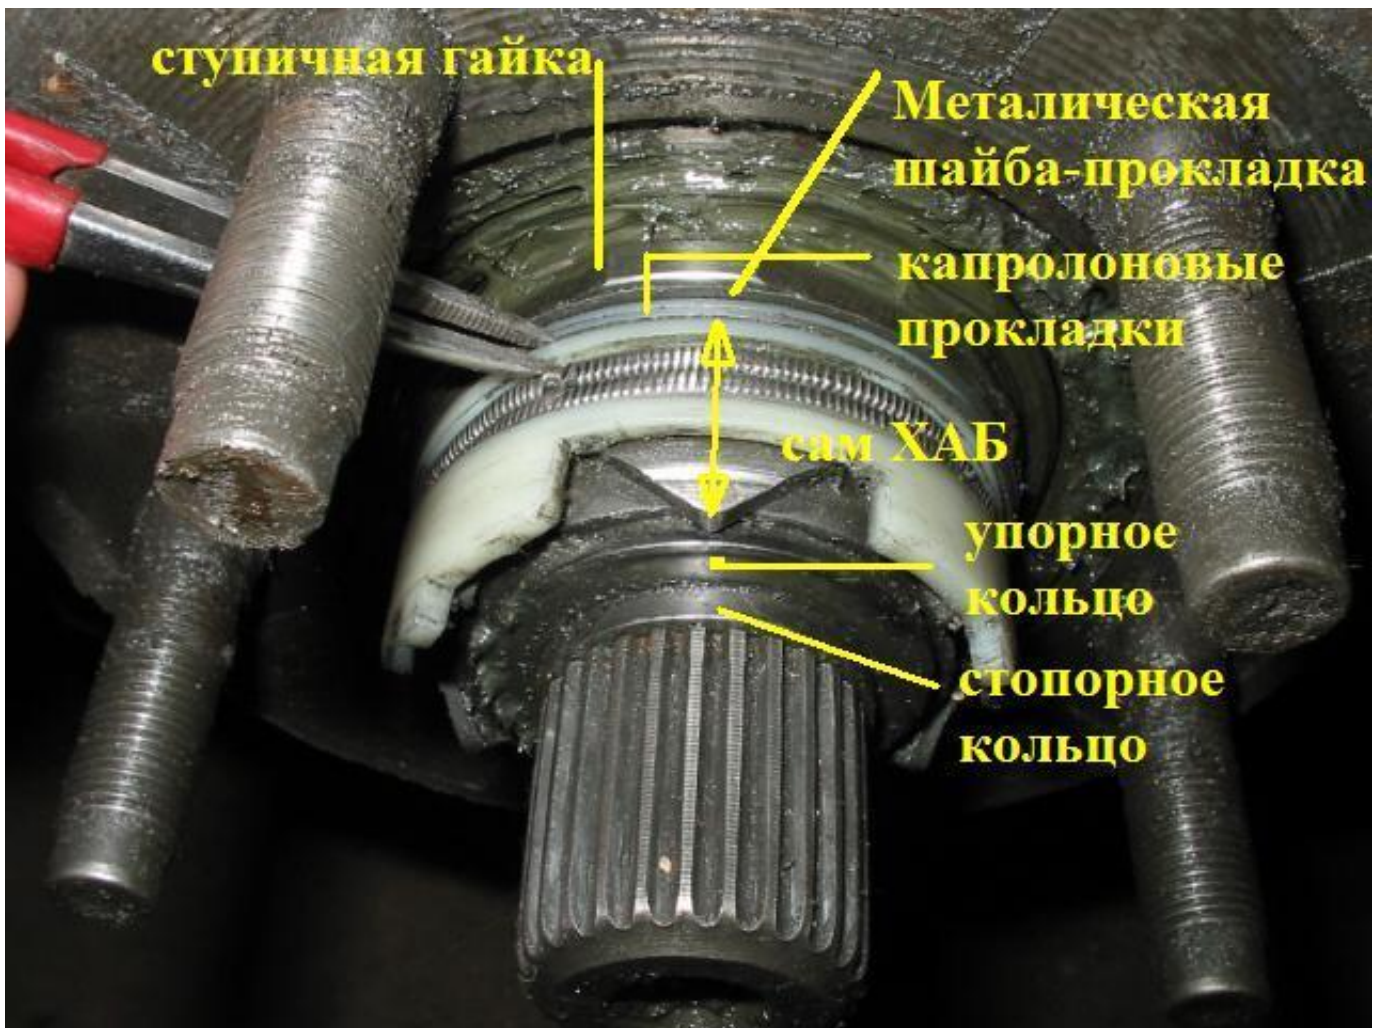
пинцетом указана увеличенный до 2-х мм толщина опорной части, которая прилегает через регулировочные шайбы к ступичной гайке. Для нормальной работы ХАБа, важно, чтобы ступичная часть была выдвинута до упора наружу, т.е. до упорного кольца и зазор между ХАБом и ступичной гайкой был минимальный, для этого ставим «капролоновые прокладки», они же регулировочные шайбы.

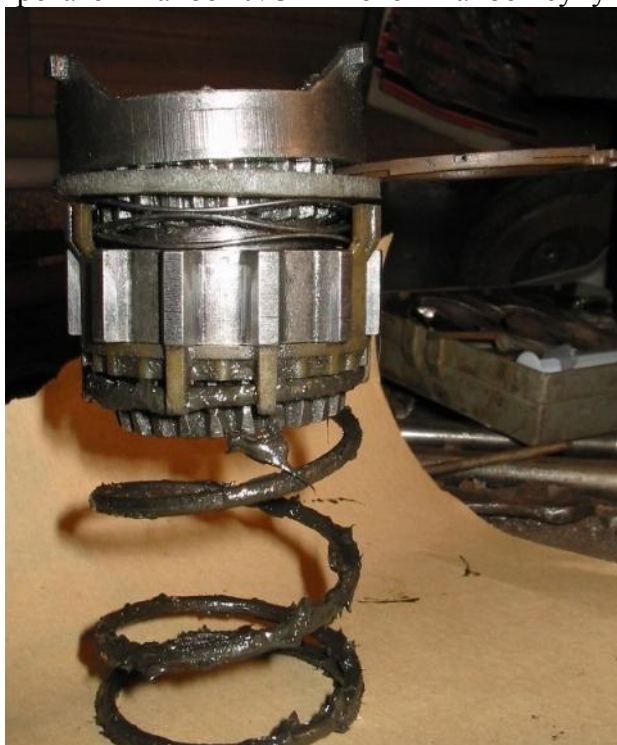
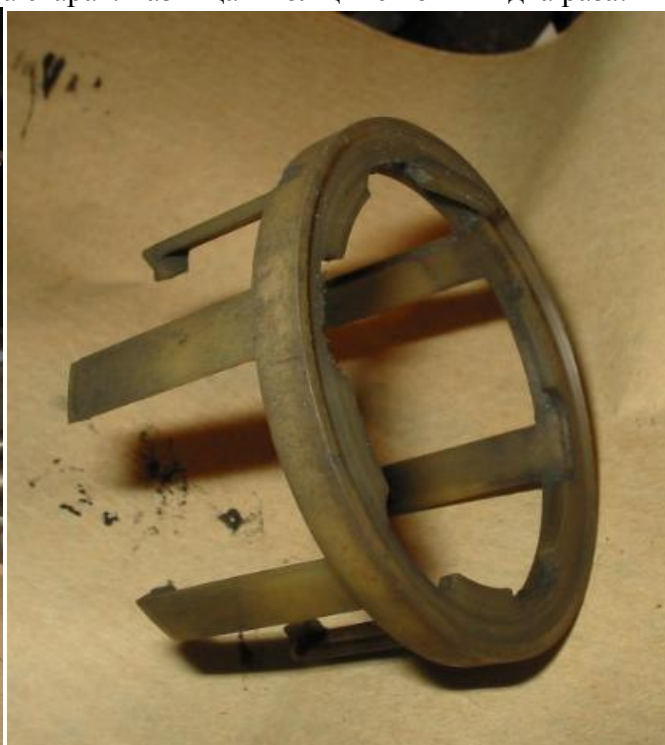
На правой картинке, старая деталь от колесной части левого ХАБа. Конструкция немного иная, но суть та же. Виден критический износ по плоскости, некоторые детальки раскололись. Изготовлена из капролона новая
