## Разбираем колесную часть ХАБа

## **Колесная часть, отремонтированная, в подсобранном виде**

## Как попытаться отремонтировать ХАБ.

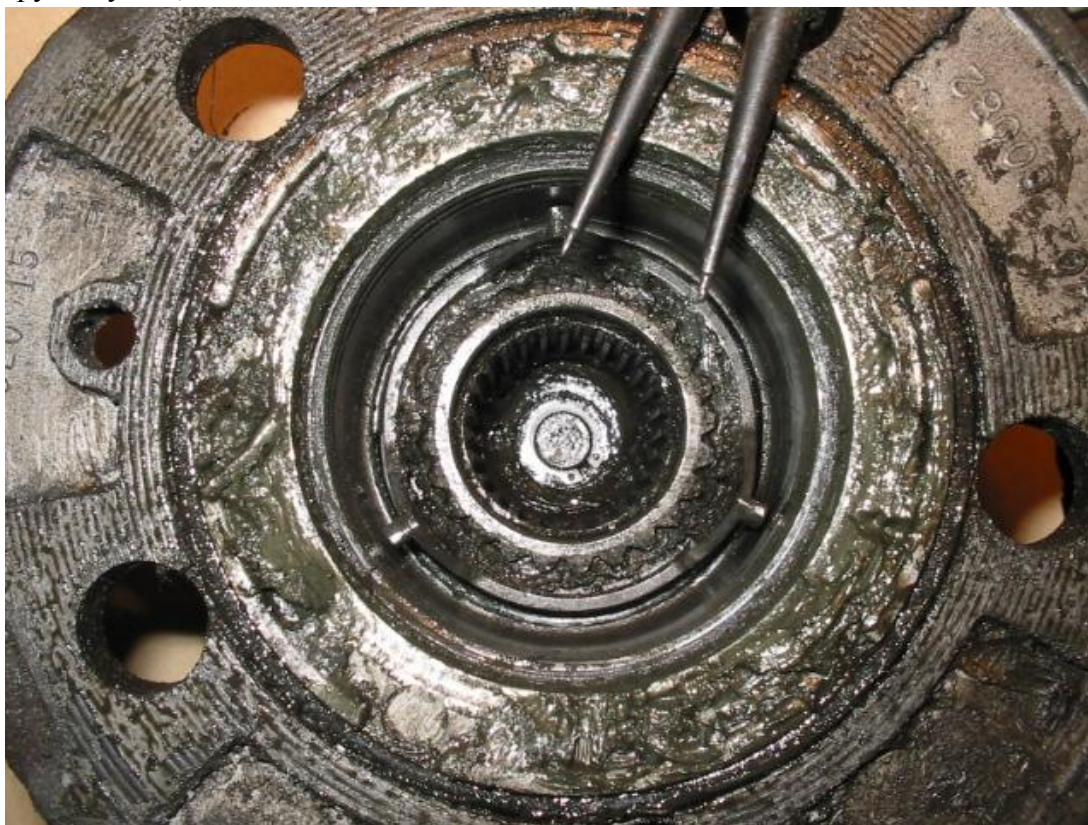
Как оказалось, у меня справа и слева, разные по конструкции ХАБы. Для начала разберемся с правым. Вид изнутри на колесную часть ХАБа. Внизу видна пружинная шайба-фиксатор, сверху на ХАБе лежат круглогубцы, для ее съема

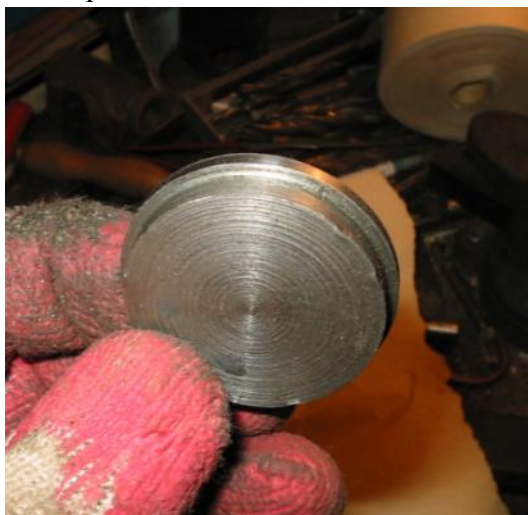
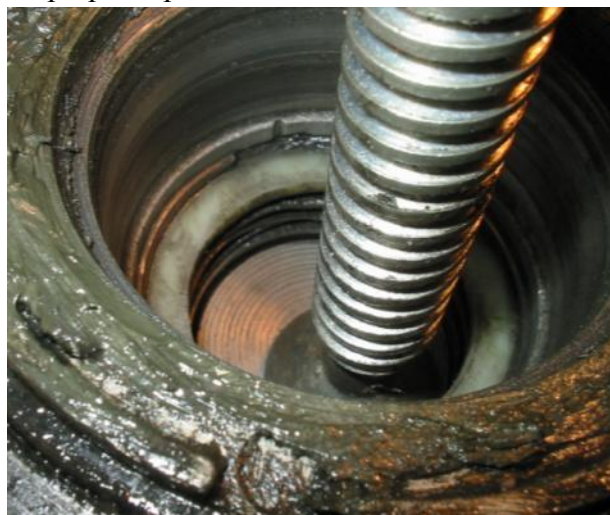
Моя приспособа для выжимания нижней пружины при разборке ХАБа

Вкладываем внутрь приспособу и струбциной выжимаем нижнюю пружину ХАБа до освобождения кольцевой пружинки-фиксатора, которая стоит над белой шайбой, фиксирую всю конструкцию в сборе. Выбить пружинку из кольцевой проточки любыми подручными средствами, например тонкой отверткой

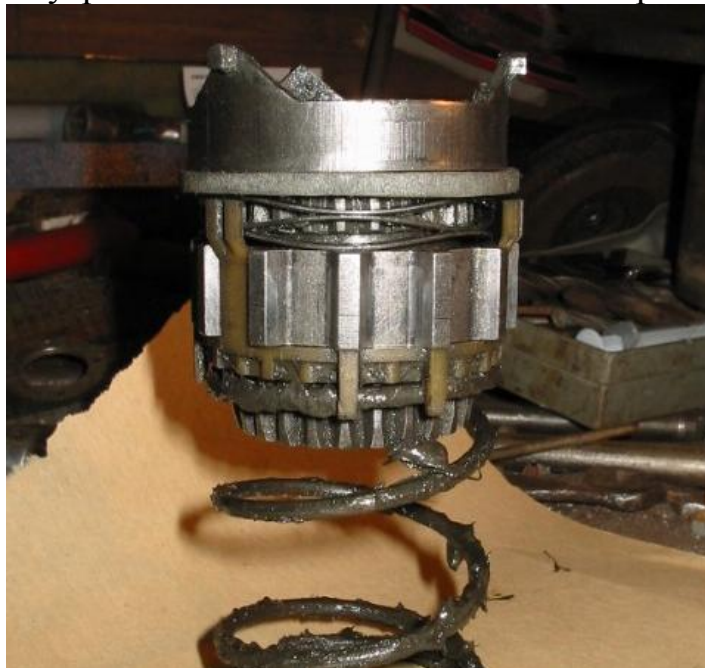
Внутренности колесной части во всей красе.

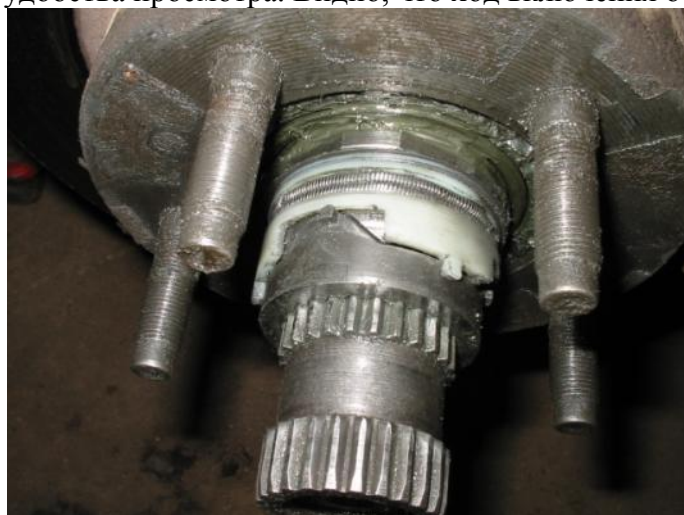
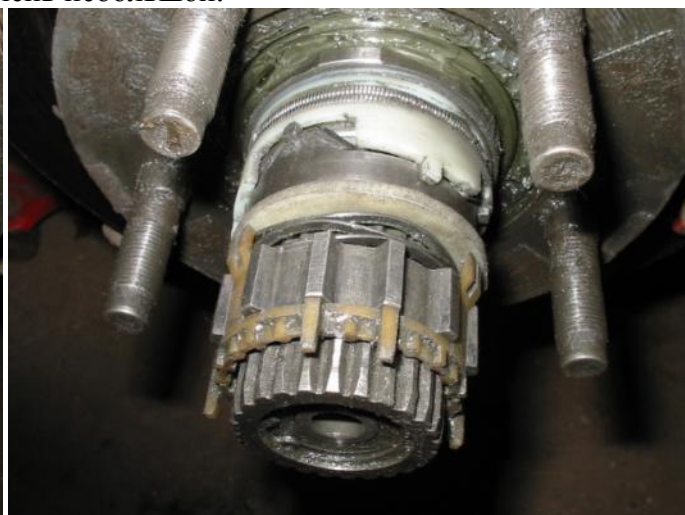
ХАБ ВЫКЛЮЧЕН

На полуось переднего моста надеты внутренности колесной части. Дано в двух видах, для удобства просмотра. Видно, что ход включения очень небольшой.
